Alcaldía Municipal de Santa María La Paz

INFORME DE SUPERVISION DE CAMPO ESTIMACION II

19/AGOSTO/2016 AL 01/ SEPTIEMBRE / 2016

Nombre: CONSTRUCCION AULA 9X8 EDUCACION BASICA, JACOBO CARCAMO

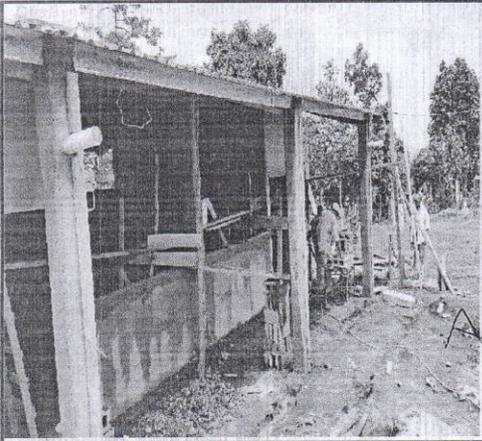
Observación fotografía Superior: PANORAMICA DE LOS AVANCES DEL PROYECTO PARTE FRONTAL

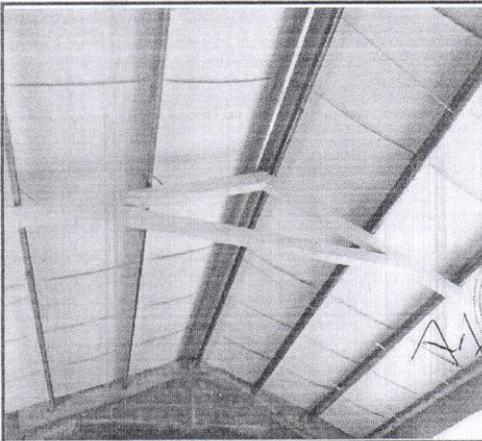
Observación fotografía Inferior: SE OBSERVA VIGA METALICA, ESTRUCTURA DE TECHO Y AISLANTE

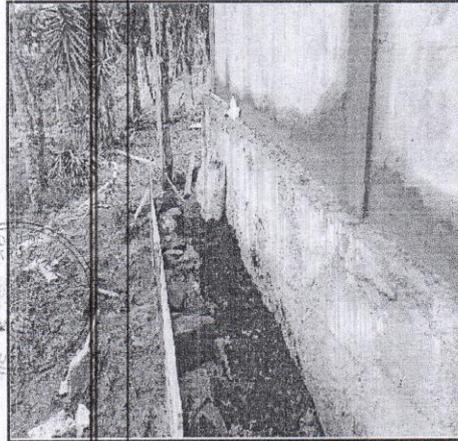
Inferior derecha: TRABAJOS EN LA ACERA POSTERIOR

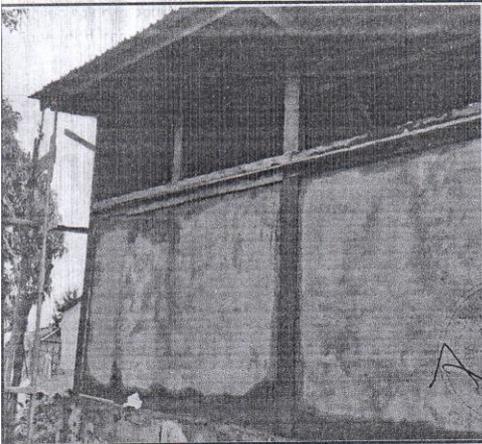
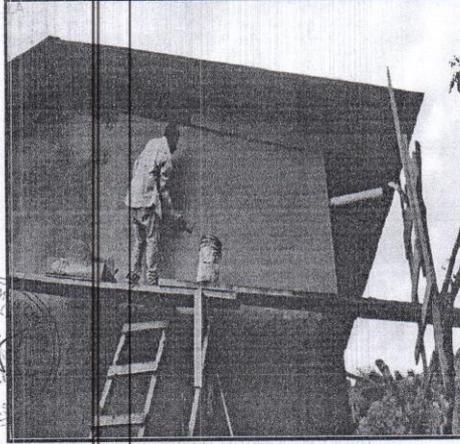
Observación fotografía Superior: TRABAJOS EN AREA POSTERIOR AULA
Superior derecha: PULIDO DE PAREDES AREA LATERAL

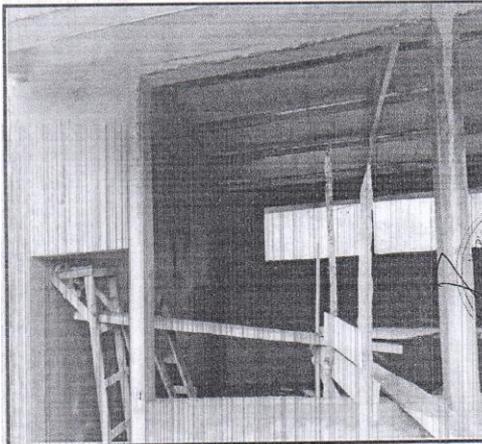
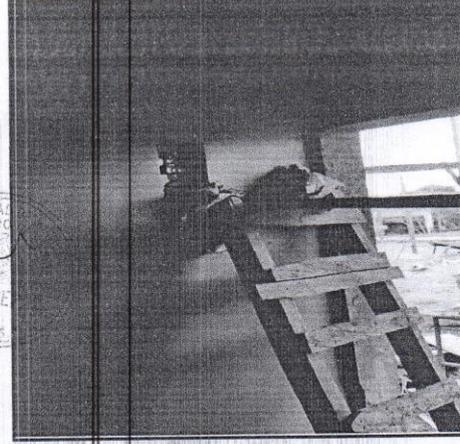
Observación fotografía Inferior: SE OBSERVAN AVANCES EN AREA FRONTAL CARGADORES PUERTA Y VENTANAS
Inferior derecha: TRABAJOS EN ILUMINACION SE OBSERVA CAJA DE CIRCUITOS
