# MUNICIPALIDAD DE SANTA MARIA, LA PAZ

## INFORME DE SUPERVISION DE CAMPO ESTIMACION III

Nombre: CONSTRUCCION AULA 9X8MTS EN ESCUELA JACOBO CARCAMO

**FOTOS III ESTIMACION PROYECTO: CONSTRUCCION AULA 9X8 EN ESCUELA JACOBO CARCAMO DE LA ALDEA CRUCITAS, SANTA MARIA, LA PAZ**

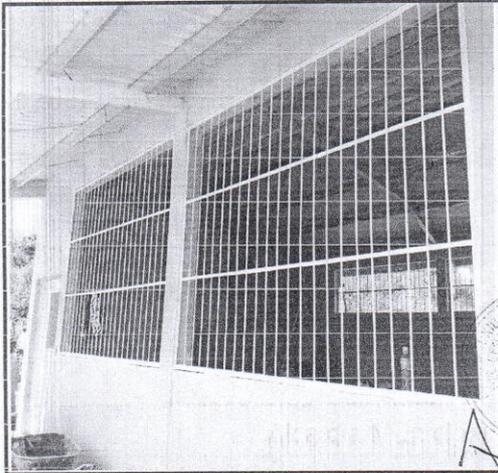
Observación fotografía Superior: VISTA DE LOS BALCONES EN VENTANAS TIPO PROMINE

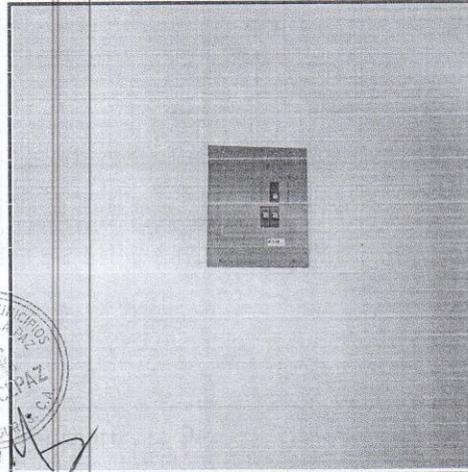
Superior derecha: CENTRO DE CARGA DE 6 CIRCUITOS INSTALADO

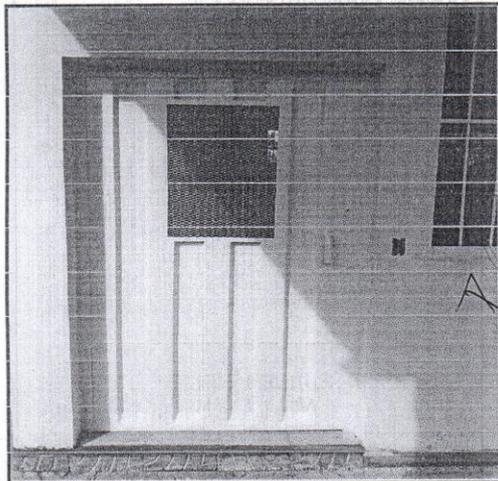
Observación fotografía Inferior: PUERTA LAMINA TROQUELADA COLOR BLANCO SEGUN NORMAS PROMINE

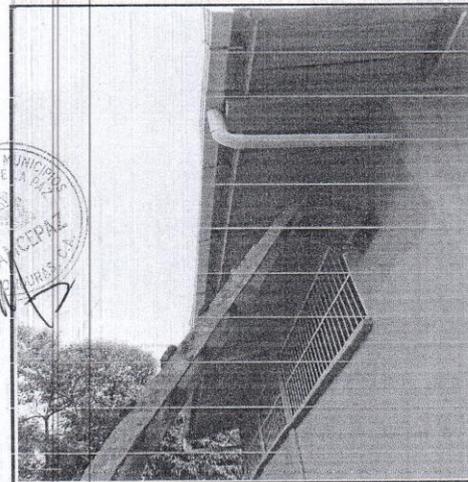
Inferior derecha: SE OBSERVA VAJANTE DE AGUAS LLUVIAS

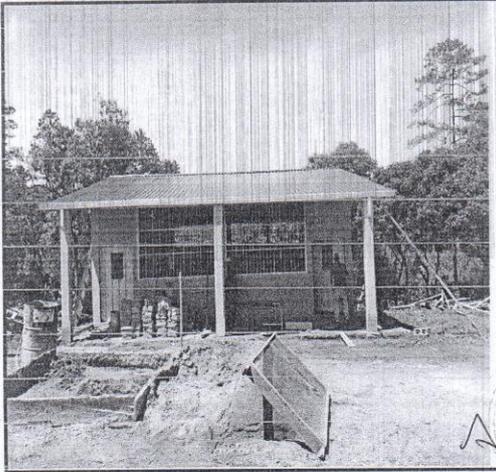
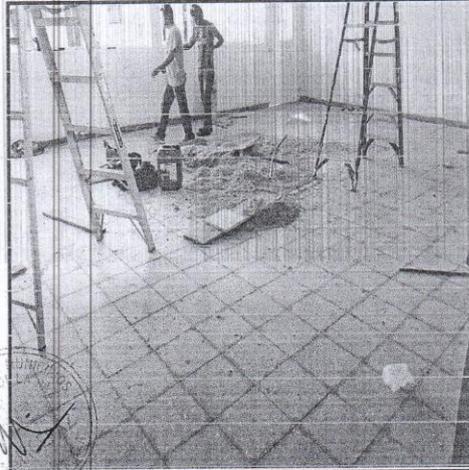
Observación fotografía Superior: VISTA PANORAMICA DE AULA ANTES DE TERMINAR PISO DE CORREDOR  
Superior derecha: PISO INTERIOR GRANITO MOSAICO

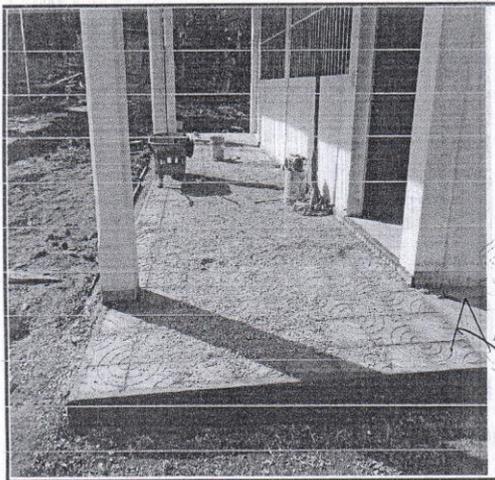
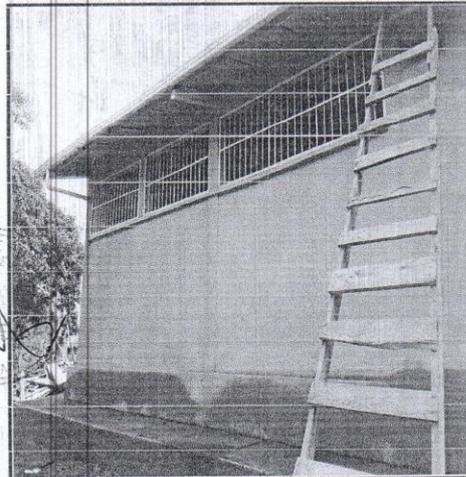
Observación fotografía Inferior: CORREDOS DE PISO ROJO MOSAICO  
Inferior derecha: SE OBSERVA BALCONERIA, CANAL AGUAS LLUVIAS, SOBRECIMIENTO REPELLADO Y ACERA FINALIZADA
