PROGRAMA DE INTERVENCIÓN DE INFRAESTRUCTURA EDUCATIVA

MUNICIPALIDAD DE LEJAMANI

INFORME DESCRIPTIVO

1. JARDIN DE NIÑOS RUBEN CANTARERO CHINCHILLA /
PROY_PCM34_030900003P01_2023_01
2. JARDIN DE NIÑOS RUBEN CANTARERO CHINCHILLA /
PROY_PCM34_030900003P01_2023_01
3. ESCUELA JOSE DOLORES URQUIA /
PROY_PCM34_030900011B10_2023-01

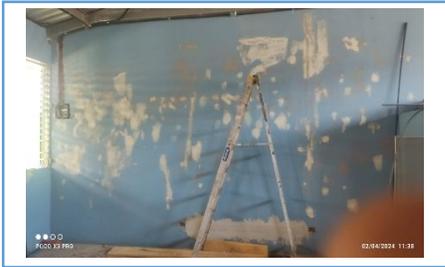
<p>Descripción técnica:</p> <p>Se realizó el sellado de las grietas en las paredes con macilla</p>	<p>Descripción técnica:</p> <p>se realizó el pintado de las aulas tanto en exterior con el interior</p>
FOTOGRAFÍA 3	FOTOGRAFÍA 4

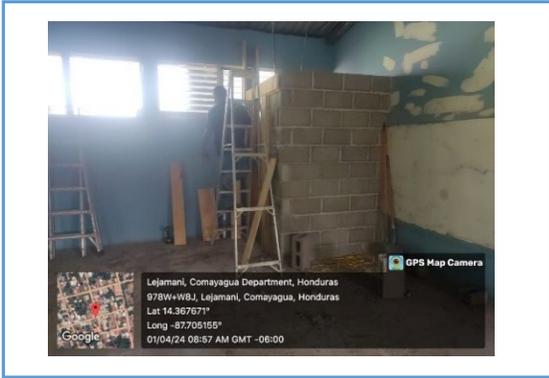
<p>Descripción técnica:</p> <p>Se realizó la demolición y reconstrucción de los baños con bloque número 6 al interior de cada aula</p>	<p>Descripción técnica:</p> <p>Se instalaron nuevos juegos hidrosanitarios (sanitario y lavamanos), colación de puerta, pintado del baño tanto interior con exterior</p>
