ASUNTO: **DOCUMENTACION DE RESPALDO PARA TRAMITE DE PAGO**

ASUNTO: **RECEPCION DE INFORME DE AVALUO OC 074-2023**

INFORME DE VALORACIÓN DE INMUEBLES ✓

1 INFORMACIÓN GENERAL DATOS GENERALES DEL SOLICITANTE Y PROPIETARIO **VIVIENDA UNIFAMILIAR**

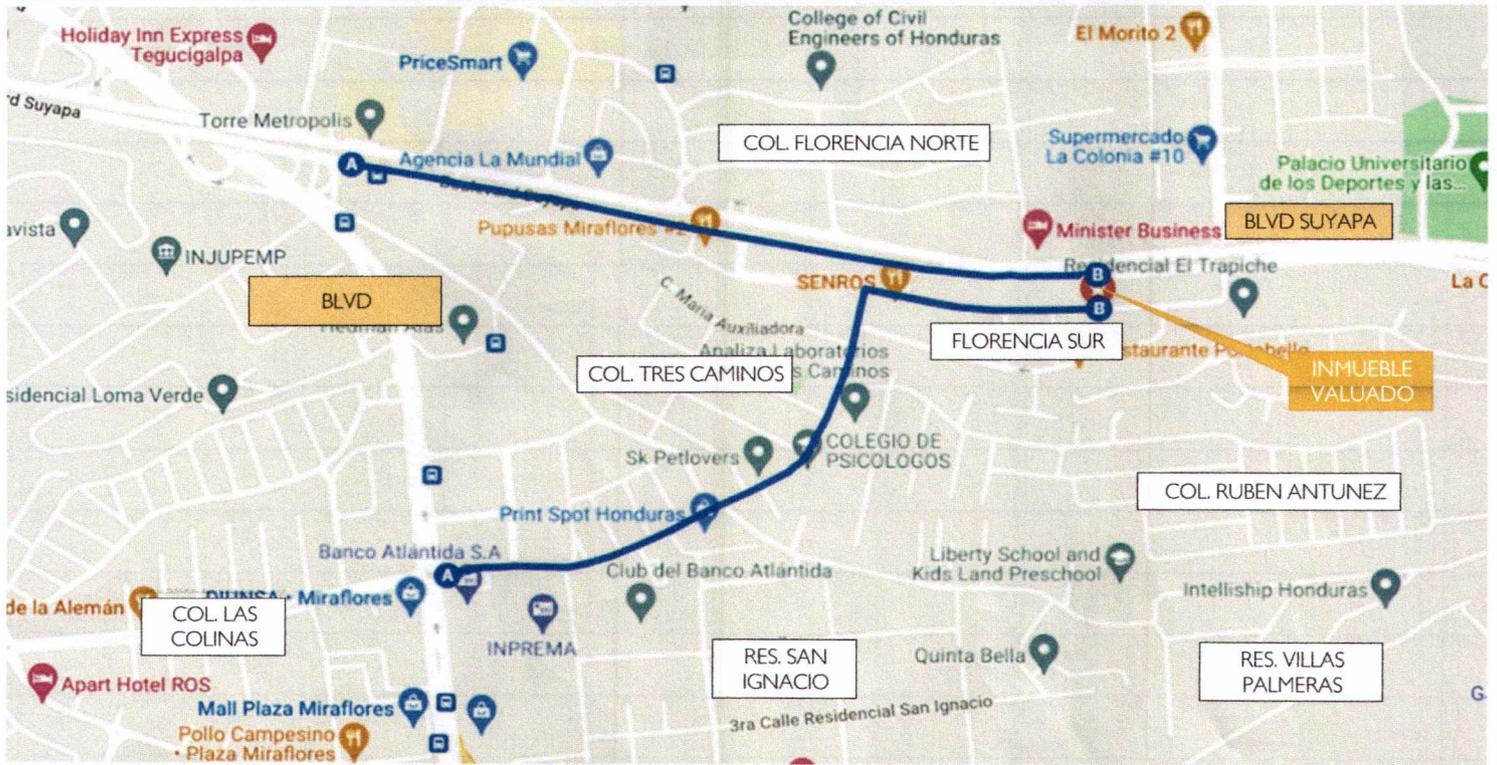
PLANO DE UBICACION GENERAL EN LA ZONA

AREA DE INFLUENCIA Y UBICACION EN UN RADIO DE 1KM, MOSTRANDO VIALIDAD, LUGARES Y SITIOS DE INTERES

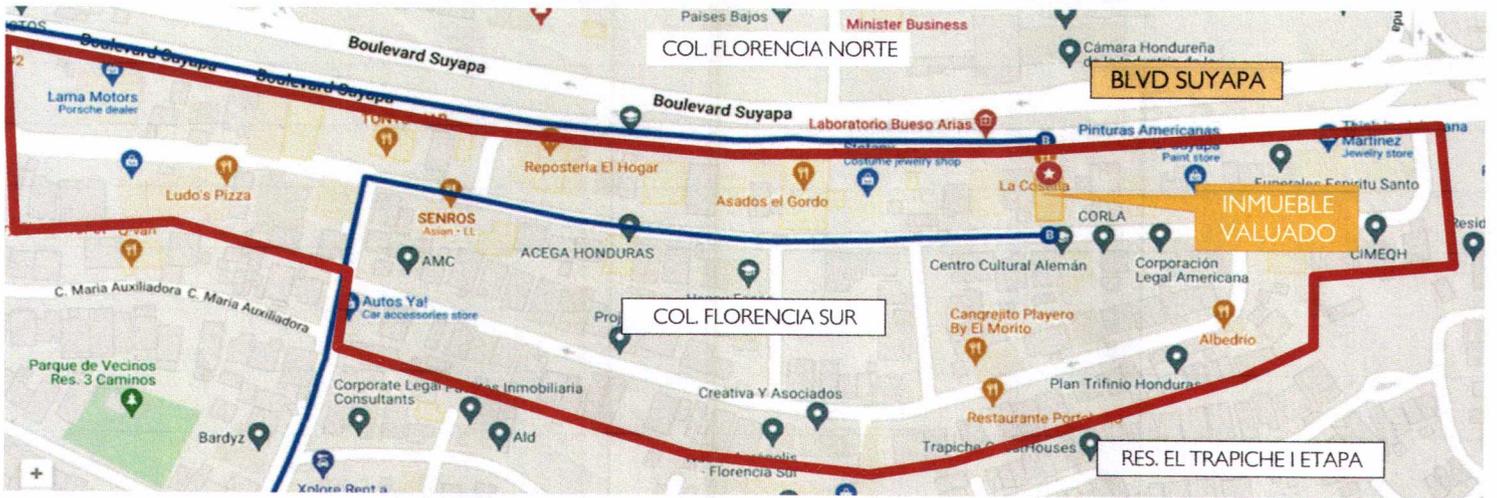
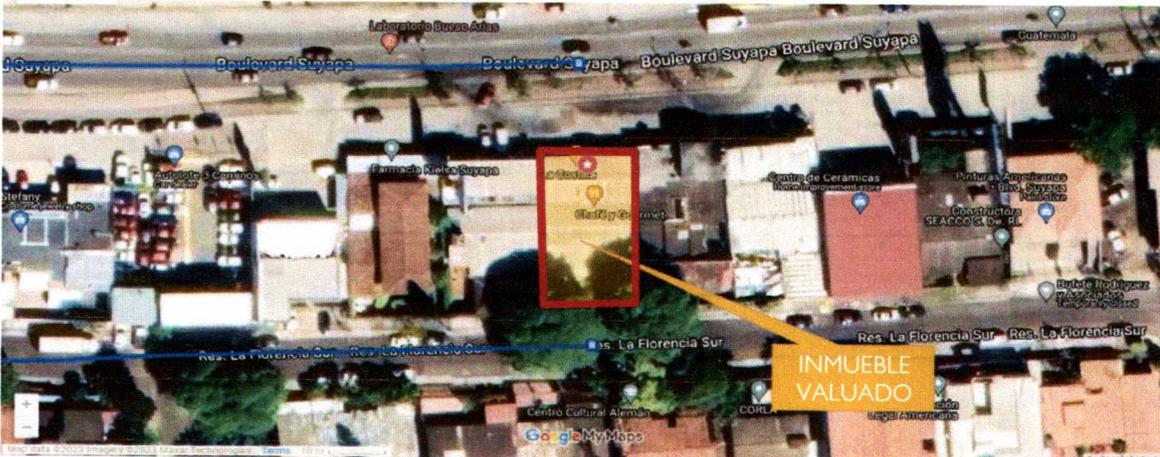
PLANO DE UBICACION ESPECIFICA DEL INMUEBLE

MOSTRANDO EL POLIGONO DEL INMUEBLE (APROXIMADO) CON LUGARES Y SITIOS ALEDANOS, ACCESOS VIALES Y CALLES VECINAS
