PERMISOS OTORGADOS POR LA UNIDAD MUNICIPAL AMBIENTAL (UMA)

MES DE ABRIL DEL AÑO 2025

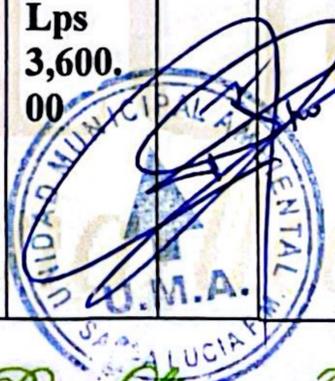
02	Julián Ordoñez	02 de Abril del 2025	Lps 1,000.00	08 arboles	Lps 500.00	Lps 4,000.00	Lps 1,200.00 + S/A Lps 649.50 = Lps 1,846.50	---	Lps 10,449.50	Los señores: Ordoñez solicitan una inspección debido a que construirán una vivienda. Se puede verificar en el área existe corte de árboles de la especie de pino y de encino, también existe corte de tierra de: 120.00 metros cúbicos según solicitud El señor: Ordoñez pago una inspección y solicita autorización para corte de 120.00m3 metros cúbicos con un valor de 3,600.00 lempiras

El señor debe dejar los retiros de la construcción del pozo de absorción lo mínimo 3 metros del límite debido a que existe una pendiente de un 25% para evitar las filtraciones de las aguas grises o negras. Nota: este permiso es autorizado según el art. # 8 de la Ley Forestal.
03	Ana Sinclair	04 de Abril del 2025	Lps 1,000.00	05 arboles	Lps 500.00	Lps 2,500.00	Lps 750.00 + S/A 324.75 = Lps 1,074.75	136.00 m3 = Lps 4,080.00	---	Lps 8,654.75	Se realizó inspección por personal de La Unidad Municipal Ambiental UMA, donde se verifico que en el predio del señor: Lagos existen árboles que se encuentran dentro del área de construcción. La señora Ana solicita la autorización para el corte de cinco árboles, también el corte y movimiento tierra de 136 metros cúbicos. La señora Ana construirá una vivienda donde hará el corte de cinco árboles quién tendrá que hacer la solicitud a través de la municipalidad y El Instituto de Conservación Forestal quién autorizará su permiso correspondiente como licencia no comercial Nota: se recomienda realizar trámite ante El Instituto de Conservación Forestal (ICF) y solicitar licencia No Comercial.

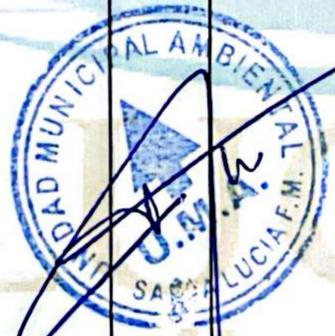
07	Franklin Oyuela	21 de Abril del 2025	---	---	---	---	---	---	---	---	Se realizó inspección por personal de La Unidad Municipal Ambiental UMA, donde se verifico que en el lote # 12 y lote # 13 del señor, Oyuela cuenta con una pendiente de 35%, este se encuentra sin cobertura forestal. Se verifico que en los lotes no existen arboles de corte si se realizara corte y movimiento de Tierra de: Al realizar una segunda inspección se pudo verificar que lo autorizado es la cantidad 800.00m3 donde se realizaron los pagos correspondientes. Salió un excedente de: 2,888.00m3 con un saldo a pagar de: L. 86,640.00 Se realizó terracería en ambos lotes donde en un futuro se construirá vivienda familiar. El corte de tierra se hará con medios mecánicos retroexcavadora.
