PROGRAMA DE INTERVENCIÓN DE INFRAESTRUCTURA EDUCATIVA

MUNICIPALIDAD DE LEJAMANI

INFORME DESCRIPTIVO

1. JARDIN DE NIÑOS RUBEN CANTARERO CHINCHILLA /
PROY_PCM34_030900003P01_2023_01
2. JARDIN DE NIÑOS RUBEN CANTARERO CHINCHILLA /
PROY_PCM34_030900003P01_2023_01
3. ESCUELA JOSE DOLORES URQUIA /
PROY_PCM34_030900011B10_2023-01

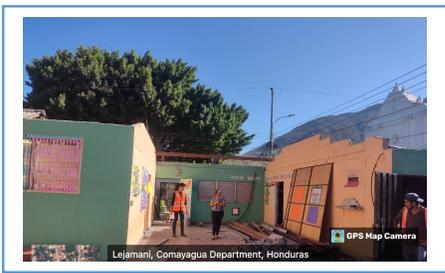
Fotografías de la Ejecución de la Obra.	
FOTOGRAFÍA 1	FOTOGRAFÍA 2

<p>Descripción técnica:</p> <p>se realizo el proceso de desmontaje del techo y canaleta ya está contaba con varias aguas que afectan</p>	<p>Descripción técnica:</p> <p>se instaló un nuevo techo de Lámina zinc y canaleta y se colocó un Aislante térmico</p>

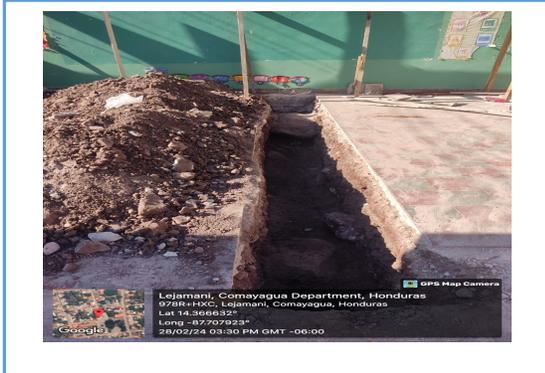
FOTOGRAFÍA 3

se realizó la excavación para los cimientos para la construcción de una pared para formar de las aulas

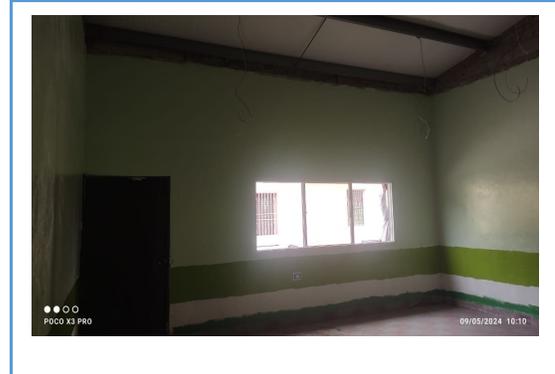
FOTOGRAFÍA 4

se realizó el pintado de las paredes tanto exteriores como interiores

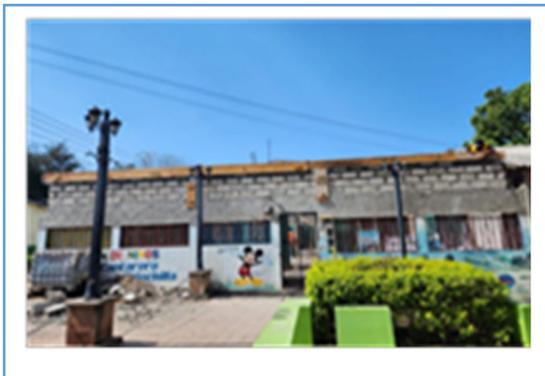
FOTOGRAFÍA 5

se realizó un aumento en pared de la parte frontal y lateral con una altura 1.50 m de utilizando bloque de 6.

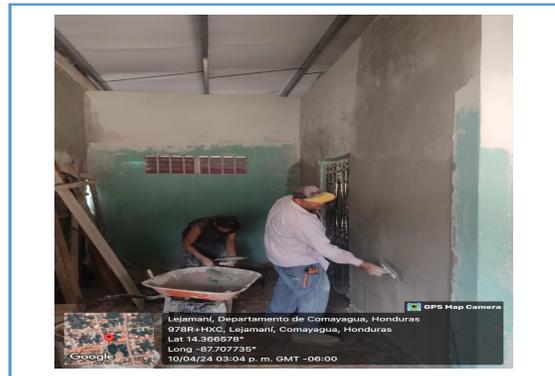
FOTOGRAFÍA 6

se realizó un repello y pulido en todas las paredes tanto exteriores con interiores

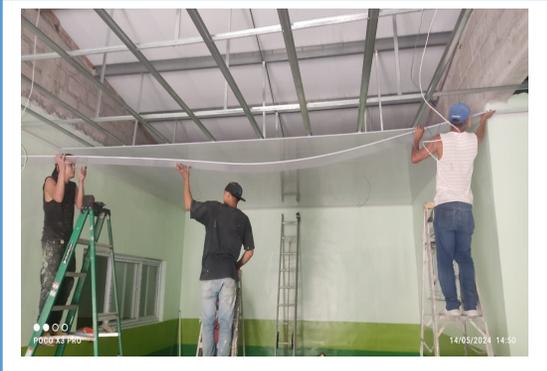
FOTOGRAFÍA 7	FOTOGRAFÍA 8

<p>Descripción técnica:</p> <p>Se instaló cielo raso de PVC en todas la Institución</p>	<p>Descripción técnica:</p> <p>se instaló la tubería Hidrosanitarias y de Agua Potable en baños</p>

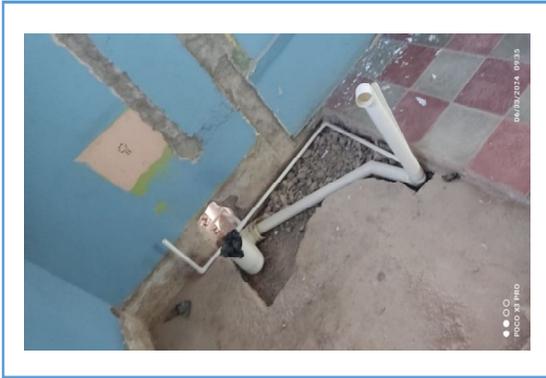
FOTOGRAFÍA 5

Se Instaló la tubería hidrosanitaria y de aguas potables de PVC para los baños de cada aula

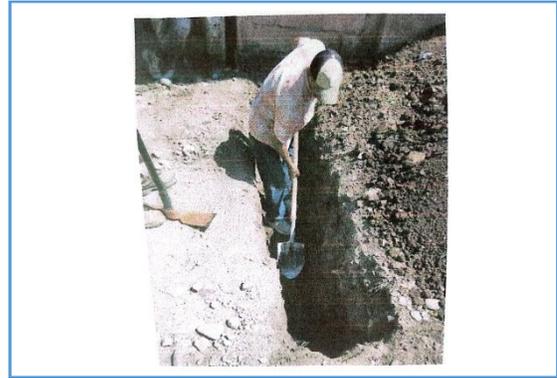
FOTOGRAFÍA 6

Se realizó una excavación principal para la conexión de la tubería hidrosanitaria al tubo a la red residual principal del municipio

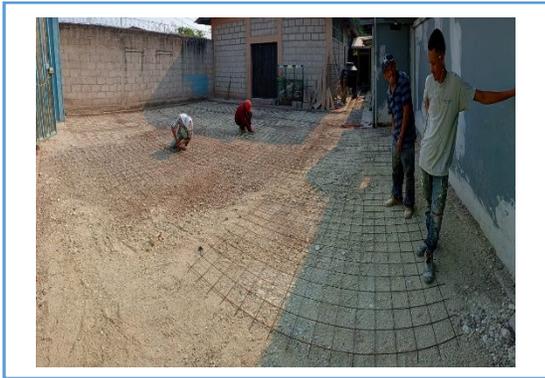
FOTOGRAFÍA 7

se realizó la instalación de cama de refuerzo con varilla lisa de $\frac{1}{4}$ para el proceso de fundición de concreto hidráulico con espesor de 15 cm

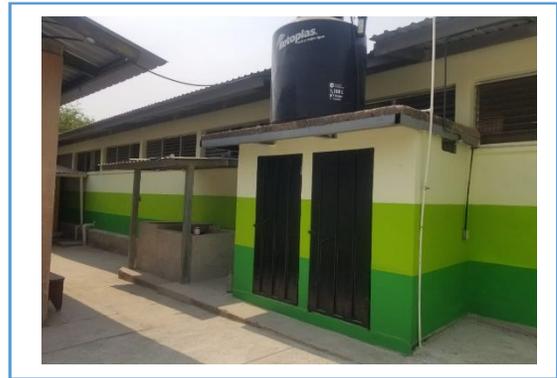
FOTOGRAFÍA 8

Se realizó la nueva instalación de un tanque nuevo y la tubería de agua potable y se reparó la pila

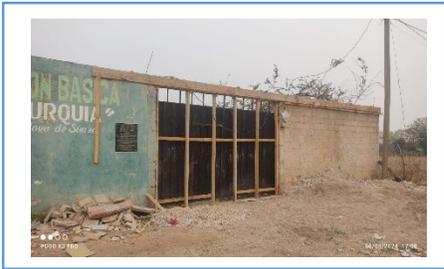
Fotografías de la Ejecución de la Obra.	
FOTOGRAFÍA 1	FOTOGRAFÍA 2

<p>Descripción técnica:</p> <p>Se realizó una viga aérea de concreto en la parte frontal</p>	<p>Descripción técnica:</p> <p>Se realizo una demolición de la acera</p>

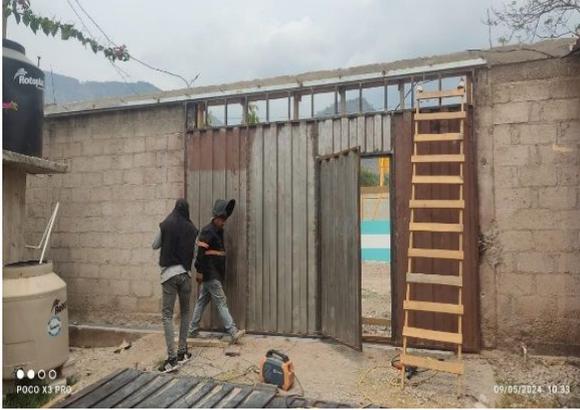
FOTOGRAFÍA 3

Se instaló un nuevo portón de metálico

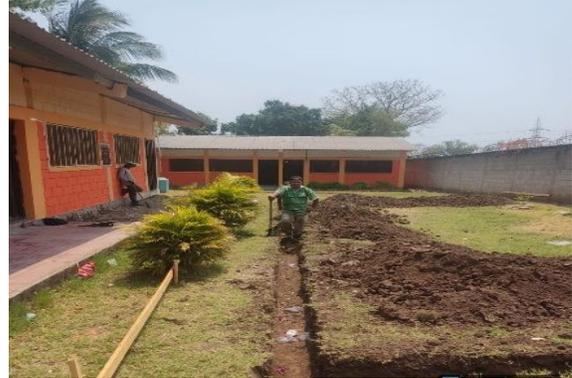
FOTOGRAFÍA 4

Se realizó una excavación para una tarima

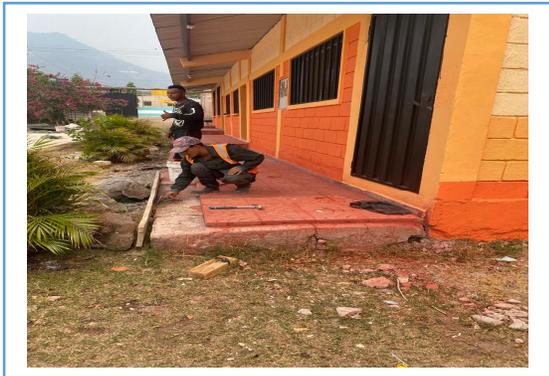
FOTOGRAFÍA 5

Instalación de piso de granito terrazo

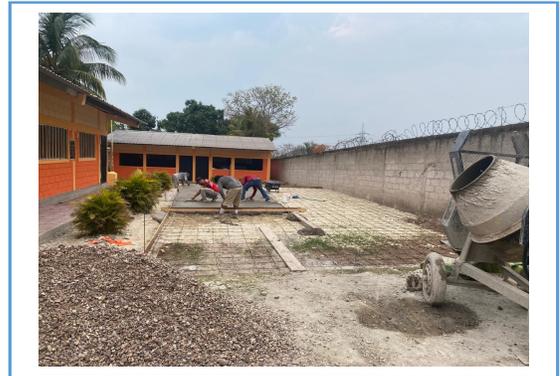
FOTOGRAFÍA 6

Se realizó el armado de cama de refuerzo y una función de una losa de concreto

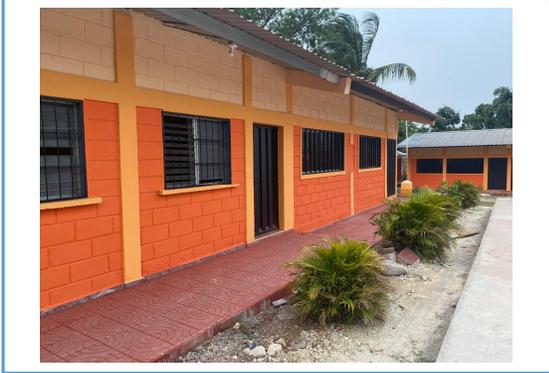
FOTOGRAFÍA 7	FOTOGRAFÍA 8

<p>Descripción técnica:</p> <p>se realizó el pintado de todas las aulas tanto en interior con en el exterior</p>	<p>Descripción técnica:</p> <p>Se instalo cielo raso de PCV cada aula</p>
